新北大眾捷運股份有限公司					
文件名稱	橋樑結構及排水設施檢查工作說明書	制訂單位	行車組	版本	a
文件編號	3-WI-F30-CCW02-a	頁次	1/27

制訂淡海輕軌橋樑結構及排水設施預防保養工作程序，作為維護人員執行預防保養工作時之依據，以確保淡海輕軌橋樑結構及排水設施預防保養品質。

淡海輕軌正線橋樑結構及排水設施維護工作。

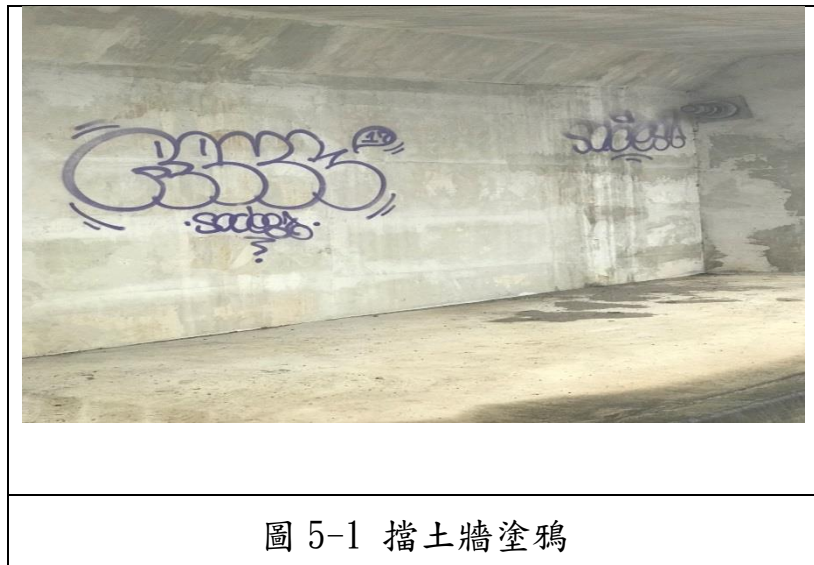
- (1) 引道、擋土牆、橋面板
 - a. 有無混凝土明顯剝落。
 - b. RC 結構物有無明顯裂縫、鋼筋露出及銹蝕現象。
 - c. 擋土牆有無遭破壞、塗鴉。

圖 5-1 擋土牆塗鴉

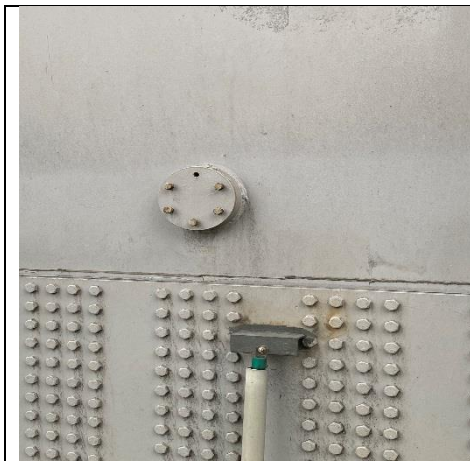
- a. 有無混凝土剝落。
- b. 有無裂縫或水流穿透裂縫之鋼筋銹蝕、白華現象。
- c. RC 結構物有無鋼筋部份露出、銹蝕現象。
- d. 鋼材構件或焊接位置有無髮絲裂縫、銹蝕、螺栓鬆脫情形。

圖 5-4 G008 鋼樑預留孔

圖 5-5 G008 鋼樑預留孔

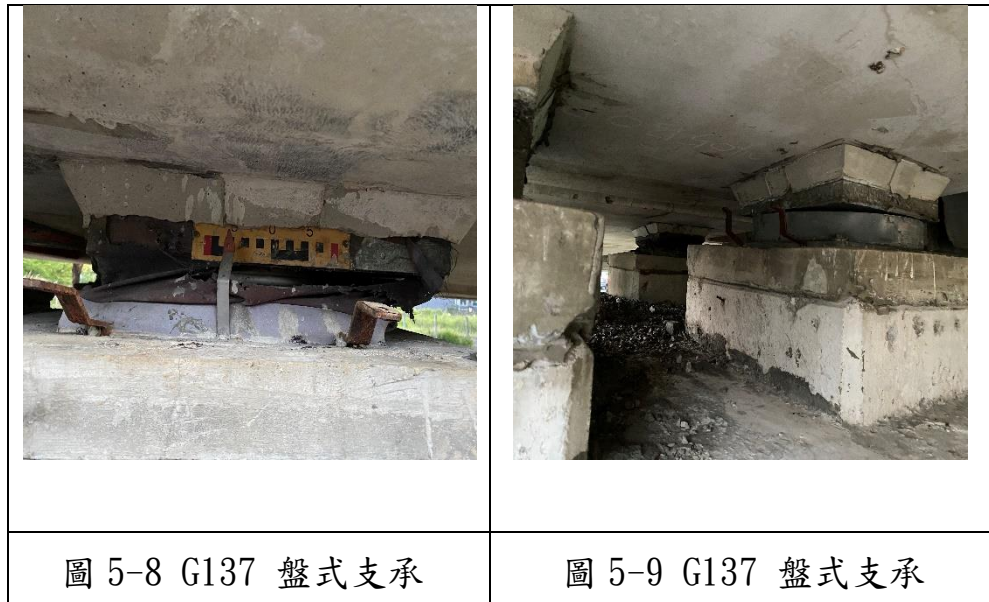
b. 盤式支承之游標尺讀數定期檢視並記錄。

c. 以 5cm 為盤式支承變位量之警戒值，10cm 為行動值：

1. 達警戒值時如目視橋樑無損壞，進行軌道線形檢測，不符規定時需進行橋樑結構安全評估。
2. 達行動值時，進行軌道線形檢測確保行車安全，同時進行橋樑結構安全評估。

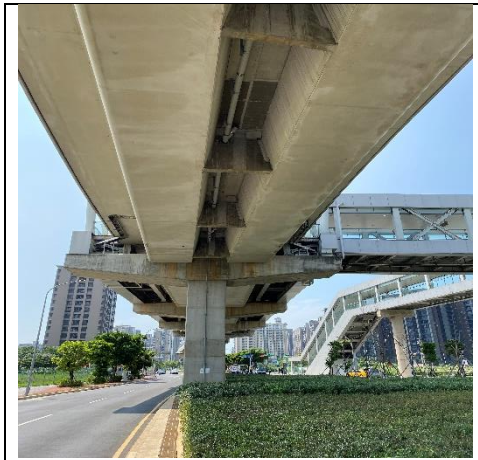
- a. 有無混凝土剝落。
- b. 有無裂縫或水流穿透裂縫之鋼筋銹蝕、白華現象。
- c. RC 結構物有無鋼筋部份露出或銹蝕現象。

圖 5-10 G126-G127 預力樑

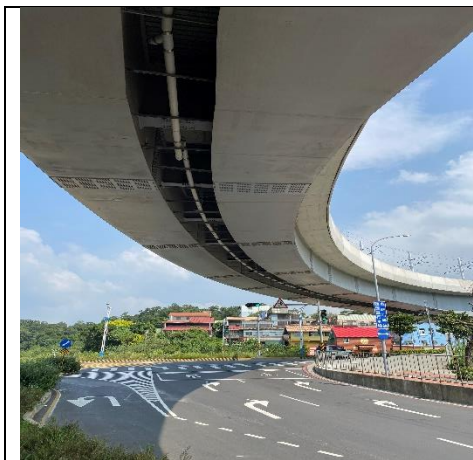
- d. 鋼材構件或焊接位置有無髮絲裂縫、銹蝕、螺栓鬆脫情形。
- e. 鋼材塗裝有無變色、膨脹、脫漆。

圖 5-11 G122-G123 鋼箱樑

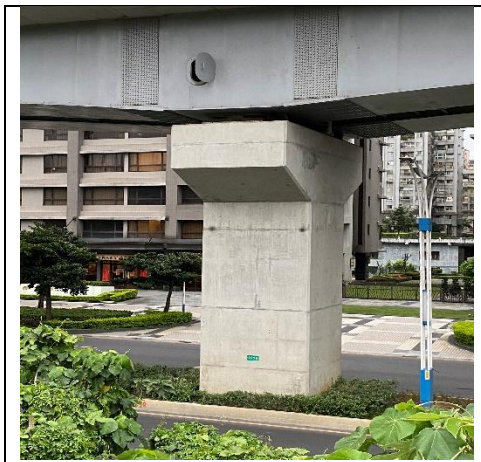
- f. 加勁鋼材有無裂化情形。
- g. 檢修孔損壞。

圖 5-12 G096 檢修孔未定位

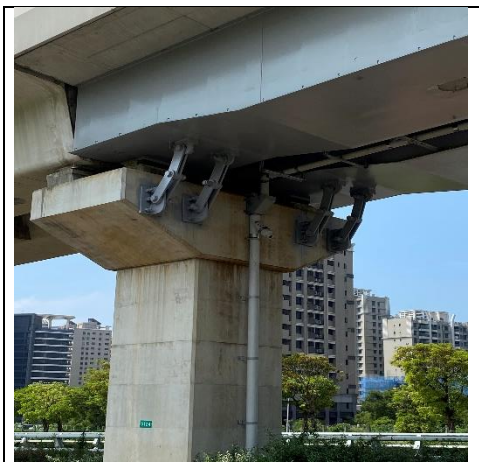
- a. 鋼材構件或焊接位置有無髮絲裂縫、銹蝕、螺栓鬆脫情形。
- b. 鋼材塗裝有無變色、膨脹、脫漆。
- c. 加勁鋼材有無裂化情形。

圖 5-13 G124 防落橋裝置

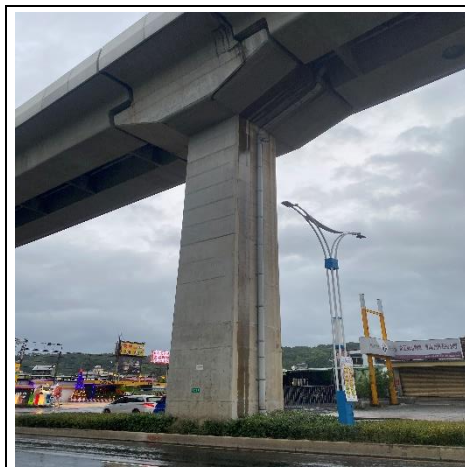
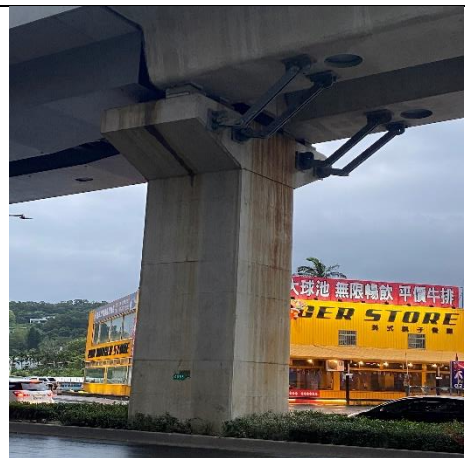
圖 5-14 G080

- a. 伸縮縫及排水孔有無破損導致水流從帽樑滲出。

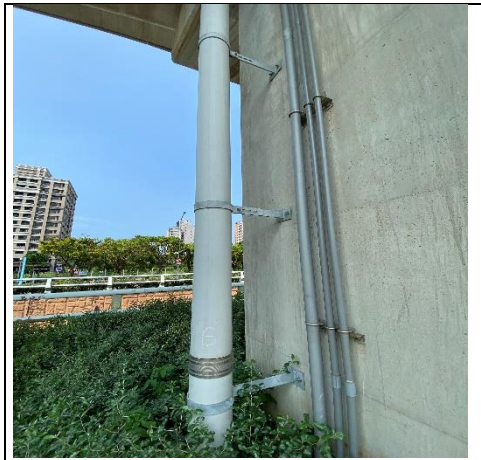
c.排水管及管路配件是否有鬆脫及腐蝕現象。

圖 5-17 G126 排水管

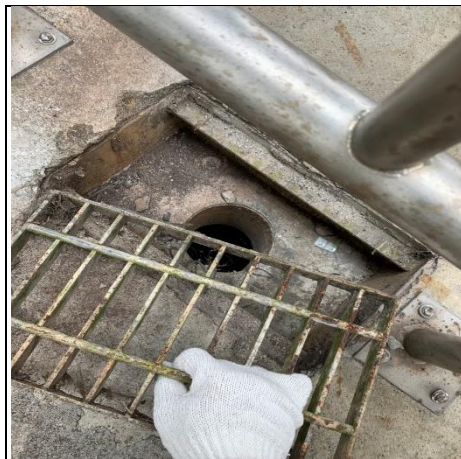
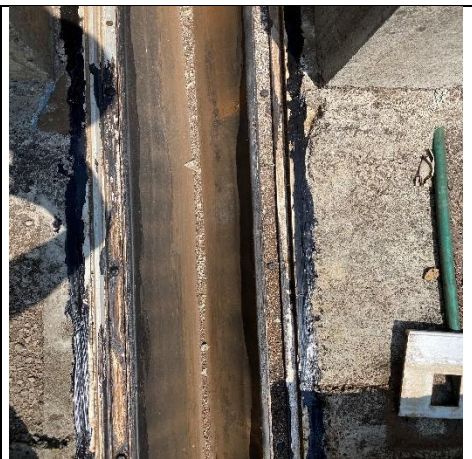
a. 伸縮縫及排水孔有無垃圾堆積淤塞，水流有無受到阻礙而影響其功能。

圖 5-19 排水孔

圖 5-20 伸縮縫

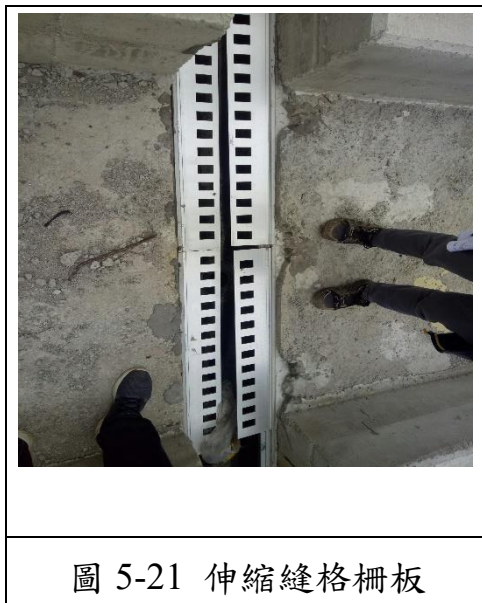
b. 伸縮縫及排水天溝上方不銹鋼格柵有無移位、固定螺栓與與扣件有無鬆脫。

圖 5-21 伸縮縫格柵板

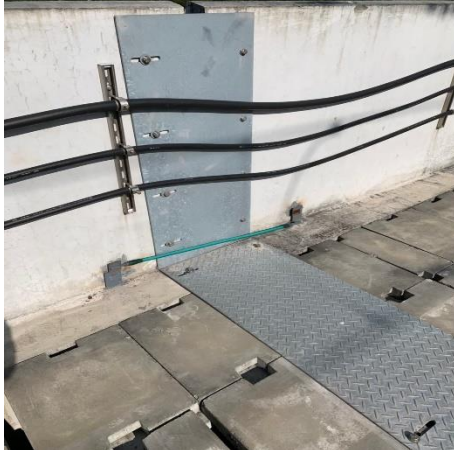
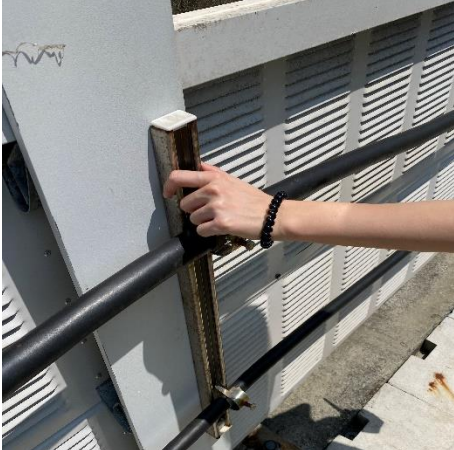
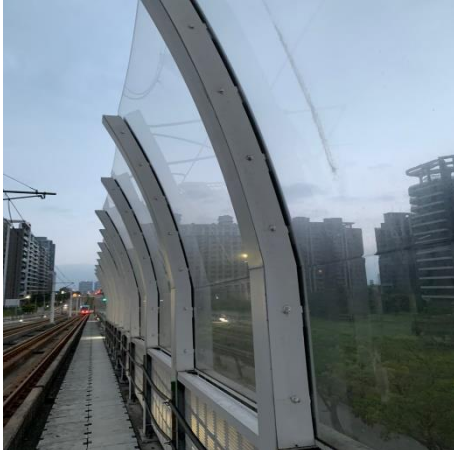
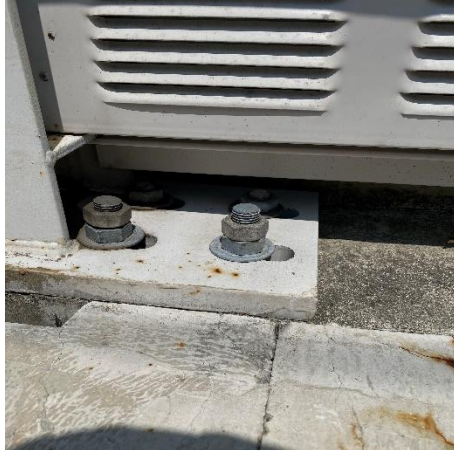
b. 金屬電纜托架、蓋板及隔音牆有無變形、脫漆或銹蝕、固定螺栓與扣件有無鬆脫。

圖 5-24 金屬電纜托架	圖 5-25 金屬電纜托架

圖 5-26 隔音牆	圖 5-27 底部固定螺栓

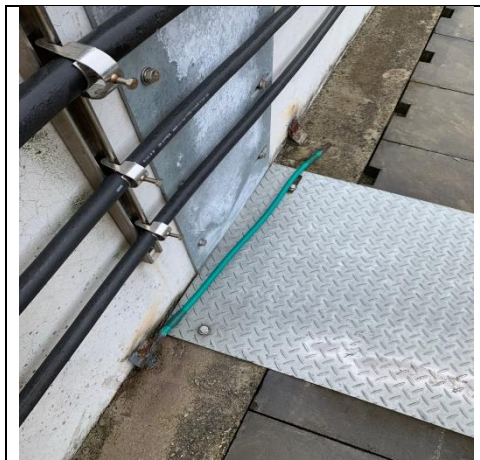
d.伸縮縫處之金屬蓋板有無移位或銹蝕、固定螺栓與扣件有無鬆脫。

圖 5-28 伸縮縫金屬蓋板

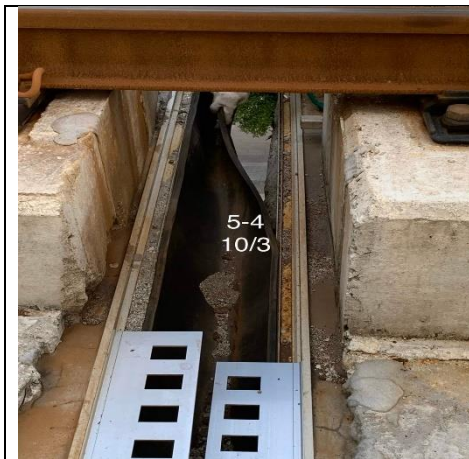
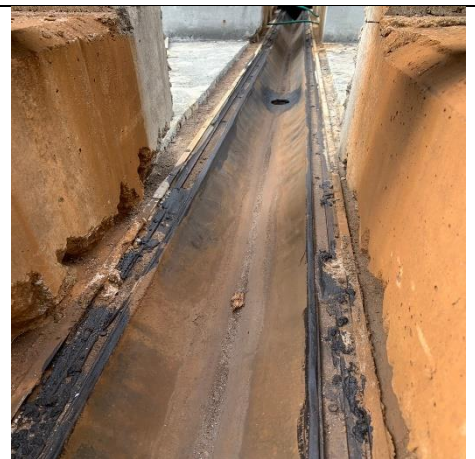
- a. 橡膠囊帶有無破損或脫落。
- b. 兩側折疊封口固定件有無損壞、脫落。

圖 5-31 伸縮縫脫落

圖 5-32 正常伸縮縫

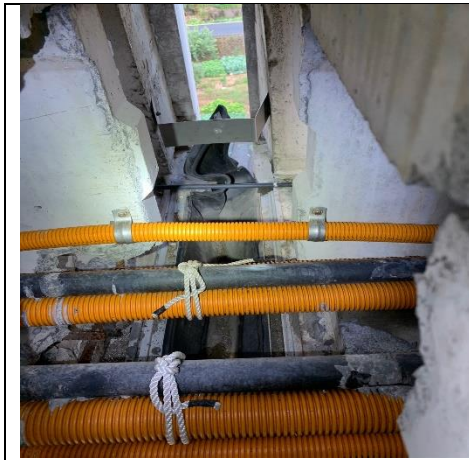
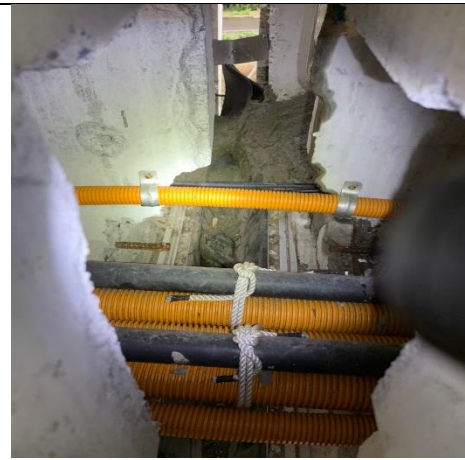
圖 5-33 摺疊封口改善前

圖 5-34 摺疊封口改善後

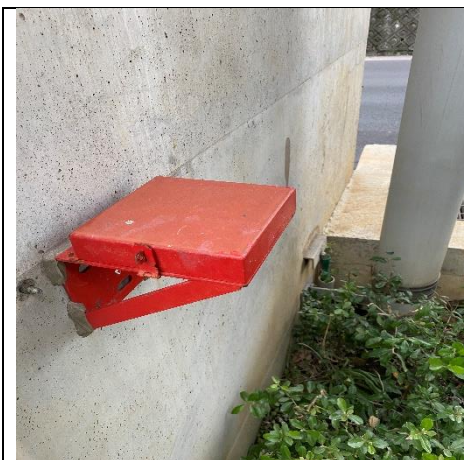
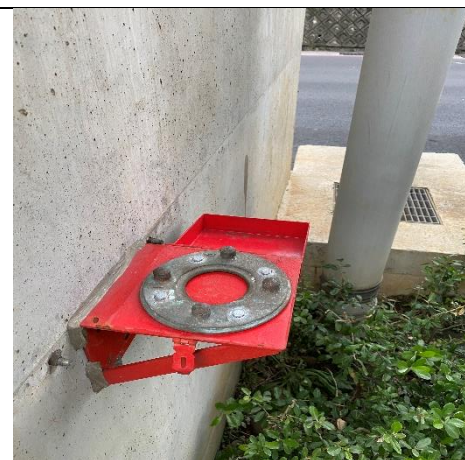
5.10.2 主要設置之設施計有傾度盤(TI)、沈陷點(SB)等 2 種量測標的監測。

圖 5-35 傾度盤

圖 5-36 傾度盤

5.10.3 傾度盤設置原則為曲線段中選一支墩柱設置 1 個、及跨距超過 50 公尺之橋樑前後墩柱各設置 1 個。

5.10.5 傾度盤傾角變化警戒值為 ± 0 度 3 分 40 秒(1/937)、行動值 ± 0 度 4 分 35 秒(1/750)。
